CONSIDERACIONES ACERCA DEL ESTADO DEL HORMIGÓN DEL PAVIMENTO DE LA RUTA NACIONAL 24 (URUGUAY) LUEGO DE DIEZ AÑOS EN SERVICIO AL TRÁNSITO

Palabras clave: Reacción álcali-sílice, índice de daño, fatiga, whitetopping

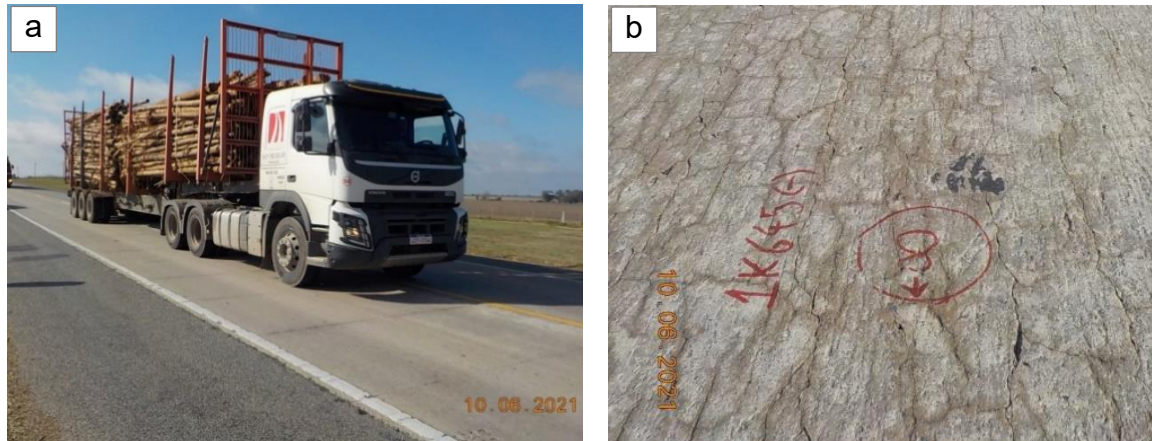
De los datos de un relevamiento reciente [3], surge que el estado actual de servicio del pavimento, en el tramo considerado, es muy satisfactorio, a pesar de haber transcurrido más del 80 % de la vida útil prevista en el diseño. A pesar de lo expuesto, a raíz de la presencia de un cuadro de fisuración generalizado en las losas, similar al que produce la RAS (Figura 1b), se decidió analizar las posibles causas de estas fisuras mediante el estudio de testigos de hormigón extraídos del pavimento.

Figura 1: a) Vista de los vehículos típicos que transitan la RN 24; b) Aspecto del patrón de fisuras existente en la superficie del pavimento.

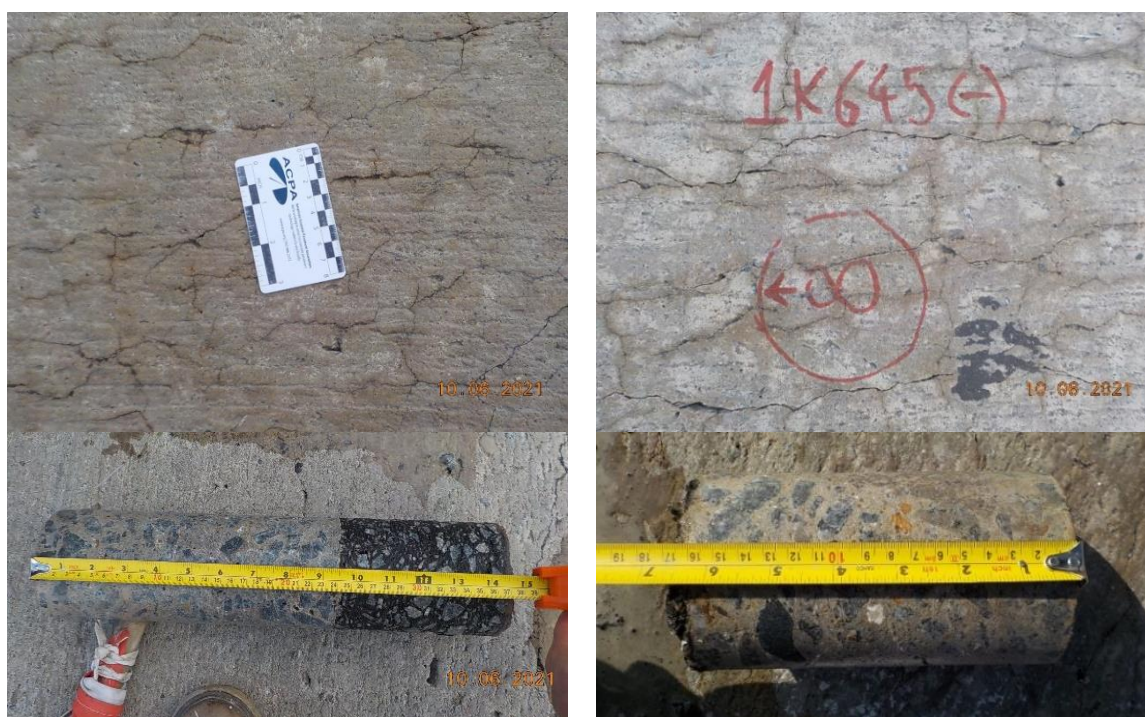
En junio de 2021 se extrajeron testigos de hormigón de dos zonas (A y B) correspondientes al tramo ejecutado en 2011, de la senda cargada y a 60 cm del borde de la calzada. Si bien, el cuadro de fisuración de la zona A es más benigno que el de la zona B, ambos sectores muestran el mismo patrón de fisuras (Figura 2). En las Tablas 3 y 4 se presentan los resultados del control y las principales observaciones realizadas sobre los testigos, respectivamente.

Figura 2. Aspecto de la superficie del pavimento en las zonas A (a) y B (b). Vista de los testigos 1 (c) y 8 (d), de las zonas A y B, respectivamente. Nótese la adherencia entre hormigón y asfalto en el testigo 1 (c) y la ausencia de ésta en el testigo 8 (d).

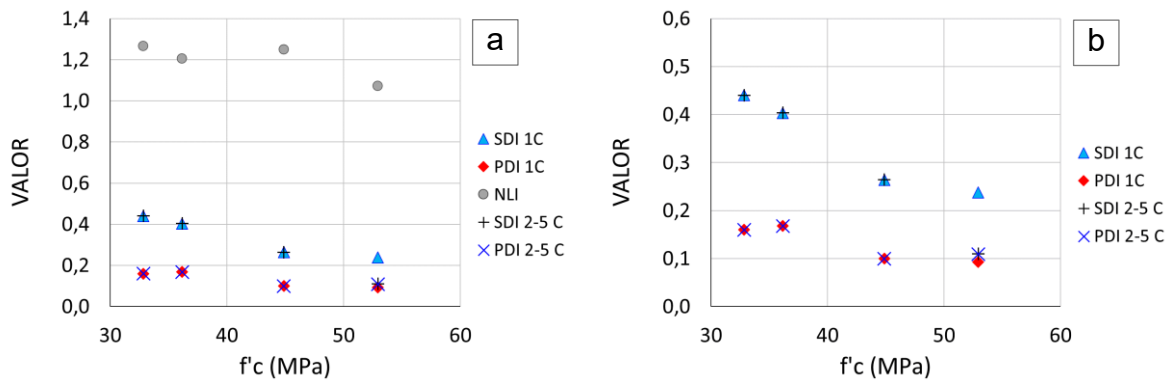
Figura 5: Variación de los índices mecánicos (SDI, PDI, NLI) con la resistencia a compresión del hormigón (b ampliación)

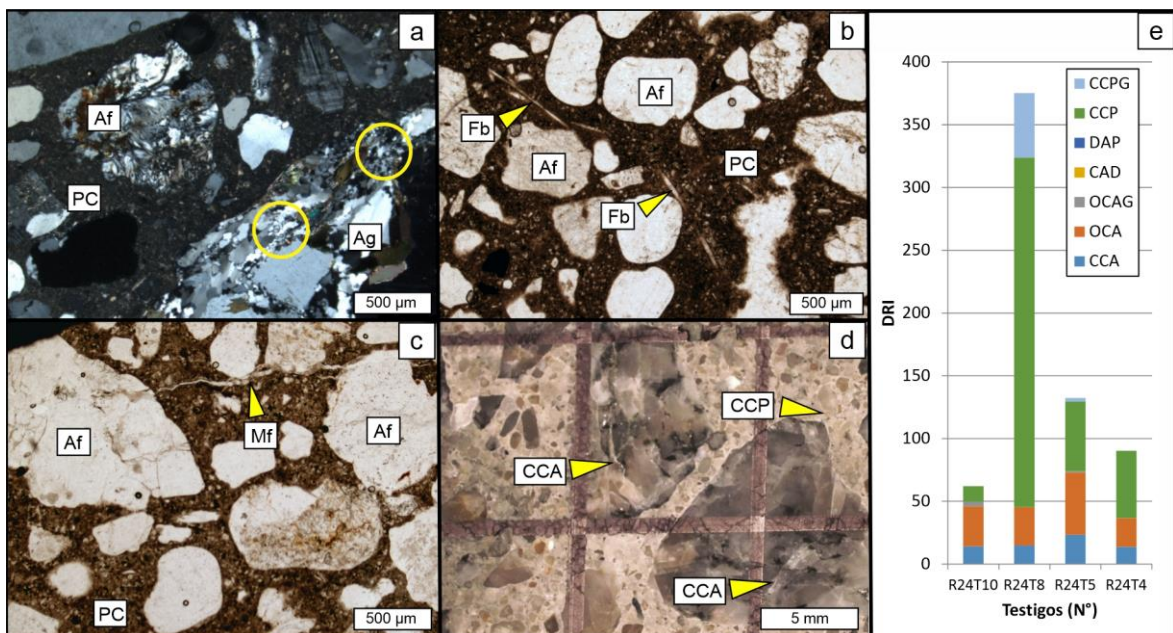
En la Figura 6 se presentan los resultados del examen petrográfico. El agregado grueso es una migmatita milonitizada (Figura 6a), posee abundante cuarzo con extinción ondulante ($AEO \approx 24^\circ$) y cuarzo microcristalino ($< 0,062$ mm). En el agregado fino se observan rocas graníticas, cuarcitas y partículas de calcedonia (Figura 6a). Los testigos 4 y 10 se encuentran en buen estado (Figura 6b), se observan algunos sectores de la pasta carbonatados y no hay evidencias de RAS. Comparativamente, los testigos 5 y 8 presentan mayor deterioro que los anteriores, aunque el estado general es bueno; en sectores puntuales se observan microfisuras ($< 0,020$ mm de espesor) que afectan la pasta de cemento y, en ocasiones, también los agregados finos (Figura 6c). El testigo 5 posee algunas evidencias de RAS, se detectan escasas microfisuras rellenas con productos de reacción bordeando los agregados gruesos y algunas partículas de calcedonia (en el agregado fino). También el testigo 8 posee evidencias de RAS, aunque su desarrollo es incipiente; algunas cavidades presentan relleno parcial de ettringita secundaria. Si bien, se observaron microfisuras en el agregado grueso (Figura 6d), en general, no continúan hacia la pasta de cemento por lo que se interpretan como propias de la roca, previo a su incorporación en el hormigón.

Figura 6: Fotomicrografías (a, NX; b, N//; c, N//; d, con estereomicroscopio). a) Sector con calcedonia (agregado fino, Af) y migmatita milonitizada (parte del agregado grueso, Ag). Los círculos amarillos muestran sectores con cuarzo microcristalino. b) Sector sin evidencias de daño y con fibras (Fb). c) Microfisuras (Mf) en la pasta y los Af. d) Sector del testigo 8 durante el estudio de DRI. e) Resultados del DRI. PC: pasta de cemento, CCA: fisura en el Ag. OCA: fisura abierta en el Ag. OCAG: fisura con producto de reacción en el Agr. CAD: Agr. desprendido. DAP: partícula de agregado corroída o desagregada. CCP: fisura en PC. CCPG: fisura con producto de reacción en PC.

Los resultados del DRI (Figura 6e) indican un deterioro insignificante [10] en los testigos 4, 5 y 10, con microfisuras, principalmente en el agregado grueso (CCA y OCA) y algunas en la pasta de cemento (CCP). La presencia de relleno en las fisuras es escasa (OCAG y CCPG). Si bien el deterioro del testigo 8 es mayor, principalmente por el desarrollo de microfisuras en la pasta de cemento, tanto vacías como con productos de reacción (CCP>CCPG); su nivel de daño es marginal a moderado [10].

hormigón con fibras, aún con fisuras, es esperable que conserve una capacidad resistente residual. Si bien, el espesor medio medido sobre los testigos (≈ 16 cm) es similar para las dos zonas evaluadas (A y B), el espesor promedio del pavimento en la zona A (volumen de hormigón colocado/superficie construida = 19,2 cm), resulta superior al de la zona B (16,3). Esto, sumado al hecho de que la ejecución de ambos tramos se llevó a cabo bajo condiciones climáticas disímiles (zona A: invierno; zona B: verano), podría explicar, entre otros factores (grado de adherencia con la capa asfáltica), los diferentes grados de fisuración observados sobre la superficie del pavimento. La evaluación de la resistencia indicó diferencias entre los testigos. Las curvas tensión-deformación aplicando ciclos de carga y descarga verificaron un incremento progresivo de la deformabilidad que puede asociarse a defectos internos. Mientras el índice SDI creció a medida que la resistencia disminuía; los índices NLI y PDI no resultaron tan sensibles a las variaciones en la resistencia. Si bien el examen microscópico mostró algunos signos localizados de RAS, según los resultados del DRI, el grado de deterioro de los testigos es despreciable (o, a lo sumo, marginal) y su estado general es bueno. Dado que los signos de RAS detectados no guardan relación con la magnitud del deterioro del hormigón, es difícil hallar elementos de juicio para permitan atribuir el daño del hormigón a la RAS. En base a lo expuesto, es posible inferir que el deterioro observado en la respuesta mecánica del hormigón pueda ser atribuido a los efectos de fatiga del material (la estructura transita el período final de su vida útil), combinados con posibles defectos generados durante la etapa constructiva (por ejemplo, vacíos de compactación), desestimando a la RAS como parte de este mecanismo.
